KANTON AARGAU

Kantonale Denkmalpflege

**GEMEINDE KÜNTEN KUN**

**Aktualisierte Arbeitsliste Bauinventar** (Aktualisierung Kurzinventar 1999)

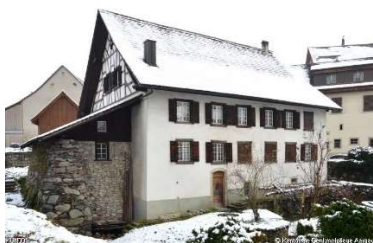
| Inventar Nr. | Bild | Objekt | Strasse / Nr. | Vers. Nr. | Parz. Nr. | Eigentümerschaft | komm. Schutz | Bemerkungen |
|---|---|---|---|---|---|---|---|---|
| DSI-KUN001 | | Mühle, 17. Jh. | Mühlegasse 2 | 21 | 71 | Bernhard Meier<br>Mühlegasse 2<br>5444 Künten | -- | Kantonaler Denkmalschutz<br>(nicht Gegenstand der<br>BNO-Revision) |

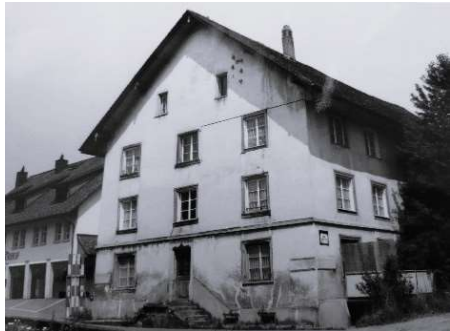
| Inventar Nr. | Bild | Objekt | Strasse / Nr. | Vers. Nr. | Parz. Nr. | Eigentümerschaft | komm. Schutz | Bemerkungen |
|---|---|---|---|---|---|---|---|---|
| KUN901 | | Bäuerlicher Doppel-Vielzweckbau,<br>Kern von 1590 | Hauptstrasse 19<br><br>Koordinaten:<br>2667350 / 1249100 | 40 | 28 | | (S) / V | Abgebrochen.<br><br>Bauinschriften:<br>1590 (Haustürgewände)<br>1685 (Kellertürgewände)<br><br>➔ Entlassung aus dem<br>Bauinventar. |

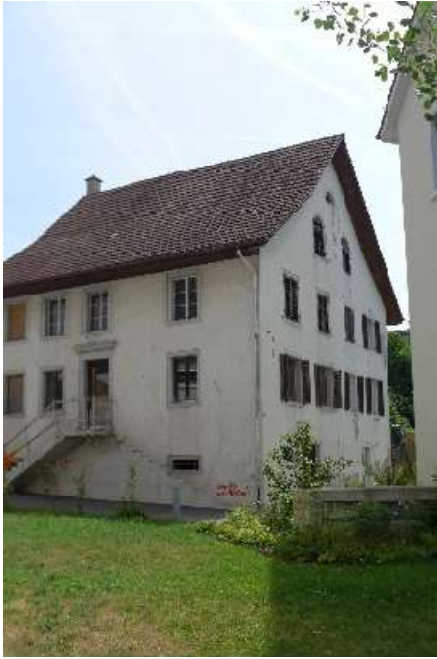
| KUN902 | | Bäuerliches Wohnhaus, um 1830 | Hauptstrasse 21, 23<br><br>Koordinaten:<br><b>2667372 / 1249085</b> | 41A, 41B | 27, 28 | Parzelle 27:<br>Klara und Walter Steger<br>Fabrikstrasse 4, 5444 Künten<br><br>Parzelle 28:<br>DIHEI Immobilien AG,<br>Wenntalerstr. 281, 8046 Zürich | | Auf ebenerdigem Keller stehender zweigeschossiger Massivbau unter knappem Satteldach mit gut erhaltenem älterem Kern. Das Haus vereint zwei dem First entlang geteilte Wohneinheiten. Zeuge der Bebauung vor dem Dorfbrand von 1866.<br><br>➡ <b>Beibehaltung im Bauinventar</b><br>➡ Umsetzung als kommunales Substanzschutzobjekt empfohlen |

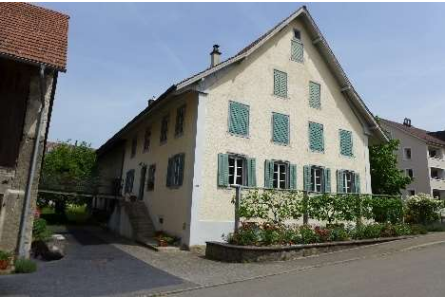
| KUN903 | | Bäuerlicher Vielzweckbau, spätes 18. Jh. | Unterdorf 2<br><br>Koordinaten:<br><br>2667317 / 1249082 | 30 | 52, 53 | Felix Ernst<br>Unterdorf 2<br>5444 Künten | S | Wohlproportionierter Massivbau unter geknicktem Satteldach. Sorgfältig renoviertes, zum Teil erneuertes Inneres. Ortsbaulich das Unterdorf prägend mit zugehöriger freistehender Scheune und Brunnen.<br><br>➡ <b>Beibehaltung im Bauinventar</b><br>➡ Umsetzung als kommunales Substanzschutzobjekt empfohlen |

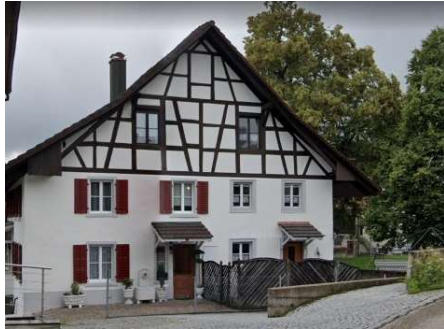
| KUN904 | | Bäuerlicher Vielzweckbau, frühes 19. Jh. | Hauptstrasse 34, 36, Mühlegasse 1<br><br>Koordinaten:<br>2667295 / 1249016 | 26A, 26B, 26C | 62, 63, 64 | Parzelle 63:<br>Theodor und Adelheid Hauser<br>Oberdorfstrasse 7<br>5621 Zufikon<br><br>Parzellen 62 u. 64:<br>Theresia Tellenbach und Roland Schmid<br>Hauptstrasse 36<br>5444 Künten | S | Dem First entlang aufgeteiltes Doppelhaus. Inneres weitgehend modernisiert. Ortsbaulich das Underdorf in Nachbarschaft zum kantonalen Denkmalschutzobjekt DSI-KUN001 Mühle prägend.<br><br>➡ <b>Beibehaltung im Bauinventar</b><br>➡ Umsetzung als kommunales Substanzschutzobjekt empfohlen |

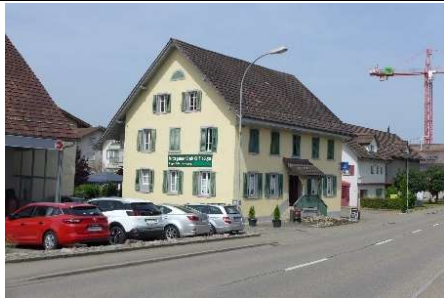
| KUN905 | | Gasthaus zur Waage, 1866–1870 | Hauptstrasse 26<br><br>Koordinaten:<br>2667267 / 1249177 | 14 | 106 | Dorfgarage<br>Meier + Staubli AG<br>Dorfstrasse 28<br>5444 Künten | V | Spätklassizistischer Gasthof mit intaktem Äusseren und Gaststube mit bauzeitlichen Täfern im Innern. Zeuge des Wiederaufbaus in schlichter spätklassizistischer Formensprache nach dem Dorfbrand von 1866.<br><br>➡ <b>Beibehaltung im Bauinventar</b><br>➡ Umsetzung als kommunales Substanzschutzobjekt empfohlen |

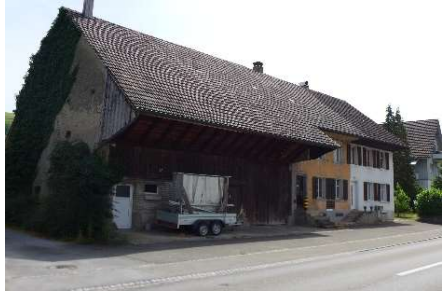
| KUN906 | | Bäuerlicher Doppel-Vielzweckbau, 1866–1870 | Hauptstrasse 9, 11<br><br>Koordinaten:<br><b>2667253 / 1249232</b> | 9A, 9B | 86, 392 | Immo Klosterfeld AG<br>Klosterfeldweg 7<br>5608 Stetten | -- | Spätklassizistischer Massivbau mit zwei quer zum First geteilten Wohneinheiten. Das Innere mit zum Teil erhaltener bauzeitlicher Ausstattung und zwei Kachelöfen. Am Ortseingang stehender, aussen gut erhaltener Zeuge des Wiederaufbaus nach dem Dorfbrand von 1866.<br><br>➡ <b>Beibehaltung im Bauinventar</b> |

| | | | | | | | | <p>➔ Umsetzung als kommunales Substanzschutzobjekt empfohlen</p> |

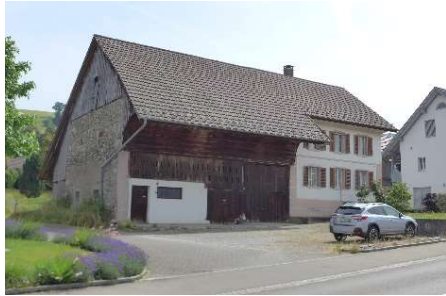
| KUN907 | | <p>Bäuerlicher Vielseckbau von 1866</p> | <p>Hauptstrasse 17<br/>Koordinaten:<br/><b>2667304 / 1249189</b></p> | 13 | 89 | <p>Etienne Jenelten<br/>Bellikonerstrasse 3<br/>5444 Künten</p> | -- | <p>Sorgfältig gestalteter spät-klassizistischer Massivbau in Form eines Mittertennhauses. Im Innern verschiedene Ausstattungsphasen des 20. Jh. Braun gekachelter Stubenofen. Intakt erhaltener Ökonomieteil. Von der Strasse durch einen Hausplatz zurückversetzt, ist der gut erhaltene Bau ein ortsbildprägender Zeuge des Wiederaufbaus nach dem Dorfbrand von 1866.</p> <p>➔ <b>Beibehaltung im Bauinventar</b><br/>➔ Umsetzung als kommunales Substanzschutzobjekt empfohlen</p> |

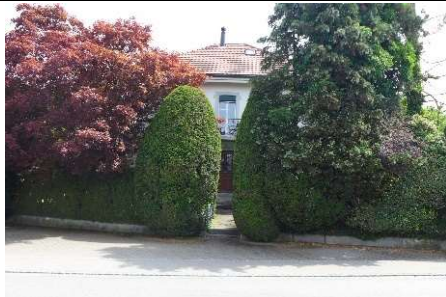
| KUN908 | | <p>Wohnhaus, um 1890</p> | <p>Hauptstrasse 3<br/>Koordinaten:<br/><b>2667235 / 1249271</b></p> | 8 | 85 | <p>Maria Anna und Salvatore Galante<br/>Hauptstrasse 3<br/>5444 Künten</p> | -- | <p>Villenartiges Wohnhaus aus dem späten 19. Jh. Kubischer Baukörper unter schwach geneigtem Zeltdach. Das von einem parkartigen Garten umgebene Haus am nördlichen Ortseingang beherbergte einst die Postablage (Inneres nicht gesehen).</p> <p>➔ <b>Beibehaltung im Bauinventar</b><br/>➔ Umsetzung als kommunales Substanzschutzobjekt empfohlen</p> |

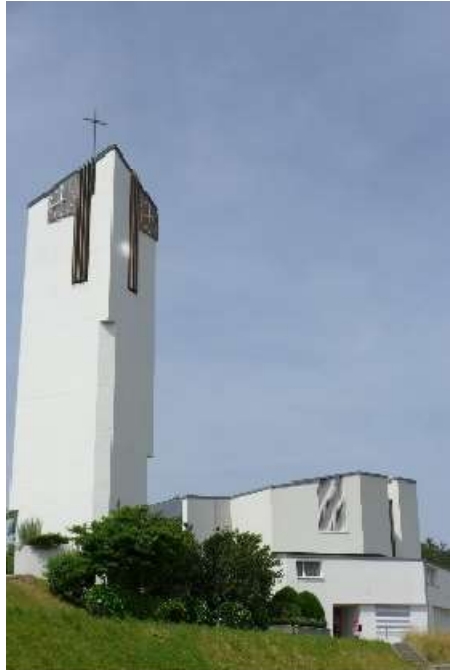
| KUN909 | | Röm.-kath. Pfarrkirche Kreuzerhöhung von 1964/65 | Kirchweg 44<br>Koordinaten:<br><b>2667026 / 1249217</b> | 226 | 118 | Röm.-kath. Kirchgemeinde Künten<br>Kirchweg 44<br>5444 Künten | S | <p>Mit ihrer skulpturalen Architektursprache ist die Kirche des Architekten Walter Moser ein zeittypisches Beispiel des "Brutalismus" der 1960er-Jahre. Die Kirche verfügt über einen einladenden Vorhof und ein daran angeschlossenes Pfarrhaus. Das Innere ist intakt. Mit ihrer erhöhten Lage am westlichen Dorfrand ist sie ein von weitem sichtbares Wahrzeichen.</p> <p>➡ <b>Beibehaltung im Bauinventar</b><br/> ➡ Umsetzung als kommunales Substanzschutzobjekt empfohlen<br/> ➡ Kantonale Unterschutzstellung denkbar</p> |

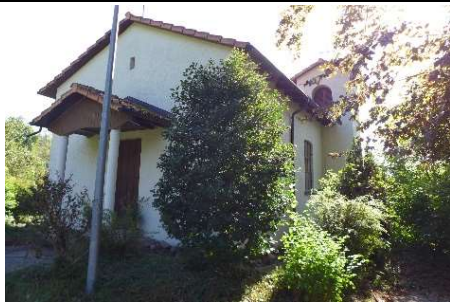
| KUN910 | | Lourdes-Kapelle von 1950 | Dorfstrasse<br>Koordinaten<br><b>2666815 / 1248302</b> | 108 | 3074 | Röm. Kath. Kirchgemeinde Künten<br>Kirchweg 44<br>5444 Künten | S | <p><b>Vollständig erhaltener Sakralbau in der sorgfältig-lieblichen Architektursprache der 1950er-Jahre an idyllischer Lage am baumbestanden Küntenerbach.</b></p> <p>➡ <b>Beibehaltung im Bauinventar</b><br/> ➡ Umsetzung als kommunales Substanzschutzobjekt empfohlen<br/> ➡ Kantonale Unterschutzstellung denkbar</p> |

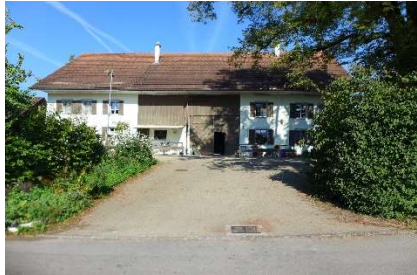
| KUN911 | | Bäuerlicher Vielzweckbau, im Kern 1. Hälfte 19. Jahrhundert | Dorfstrasse 10, 12<br><br>Koordinaten:<br><br><b>2666693 / 1248183</b> | 97 | 3088 | Arlette und Leo Gahler<br>Dorfstrasse 10<br>5444 Künten | S | In zwei Bauetappen entstandener Vielzweckbau mit Wohnteil und mittigem Ökonomie- teil. Intakte Nahumgebung mit Linde, gekiestem Hofplatz und Brunnen.<br><br>➡ <b>Beibehaltung im Bauinventar</b><br>➡ Umsetzung als kommunales Substanzschutzobjekt empfohlen |

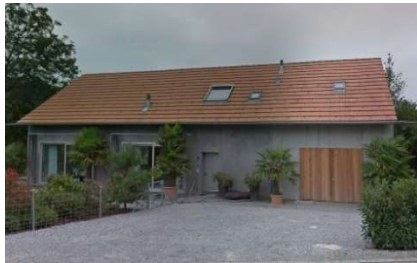
| KUN912 | | Bäuerlicher Vielzweckbau, um 1800 (?) | Dorfstrasse 9<br><br>2666792 / 1248235 | 706 | 3096 | Anja und Daniel Maier<br>Dorfstrasse 9<br>5444 Künten | -- | Inzwischen durch Neubau in ähnlichem Volumen ersetzt.<br><br>➡ <b>Entlassung aus dem Bauinventar.</b> |

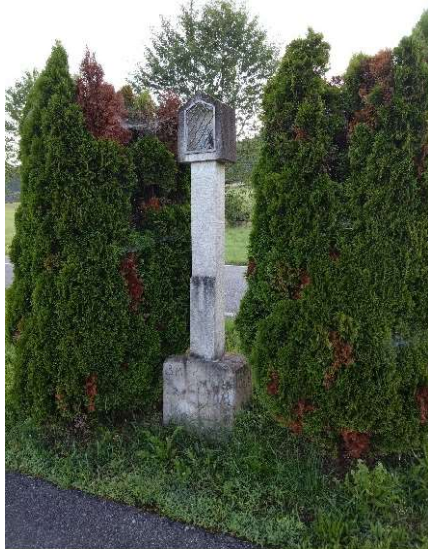
| KUN913 | | Bildstock von 1768 | Hauptstrasse (Roggematt)<br><br>Koordinaten:<br>2667048 / 1249546 | -- | 159 | | K | ➡ <b>Beibehaltung im Bauinventar</b><br>➡ Umsetzung als kommunales Kulturobjekt empfohlen |

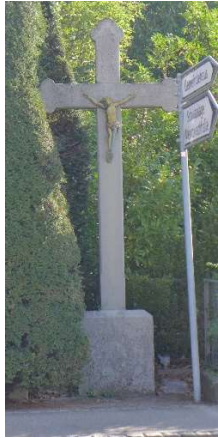
| KUN914<br>A | | Wegkreuz, um<br>1900 | (Hauptstrasse)<br><br>Koordinaten:<br>2667230 / 1249251 | -- | 86 | | K | <p>➡ <b>Beibehaltung im Bauinventar</b></p> <p>➡ Umsetzung als kommunales Kulturobjekt empfohlen</p> |

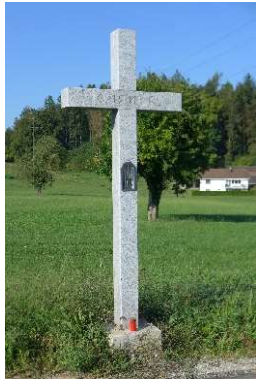
| KUN914B | | Wegkreuz von<br>1936 | (Kirchweg)<br><br>Koordinaten:<br>2666992 / 1249011 | -- | 102 | | K | <p>➡ <b>Entlassung aus dem Bauinventar</b></p> <p><b>Das Kreuz von 1936 wurde durch ein neues Kreuz von 2001 ersetzt. Zu jung für eine Aufnahme ins Bauinventar.</b></p> |

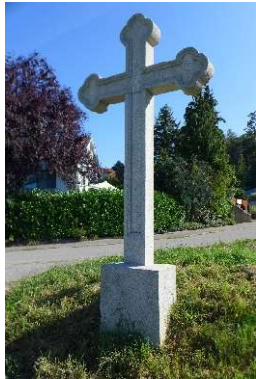
| KUN914C | | Wegkreuz von<br>1944 | (Griedstrasse)<br><br>Koordinaten:<br>2667334 / 1248490 | -- | 46 | | K | <p>➡ <b>Beibehaltung im Bauinventar</b></p> <p>➡ Umsetzung als kommunales Kulturobjekt empfohlen</p> |

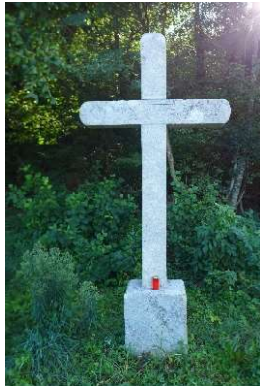
| KUN914D | | Wegkreuz von 1864 | (Sulzerstrasse)<br>Koordinaten:<br>2667005 / 1248626 | -- | 3059 | | K | <p>➡ <b>Beibehaltung im Bauinventar</b></p> <p>➡ Umsetzung als kommunales Kulturobjekt empfohlen</p> |

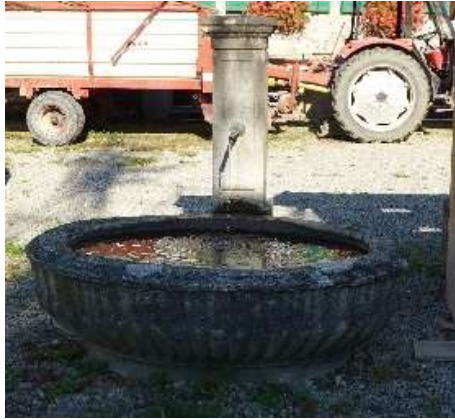
| KUN915 | | Brunnen, 19. Jh. | Dorfstrasse<br>Koordinaten:<br><b>2666745 / 1248212</b> | -- | 3089 | | K | <p>➡ <b>Beibehaltung im Bauinventar</b></p> <p>➡ Umsetzung als kommunales Kulturobjekt empfohlen</p> |

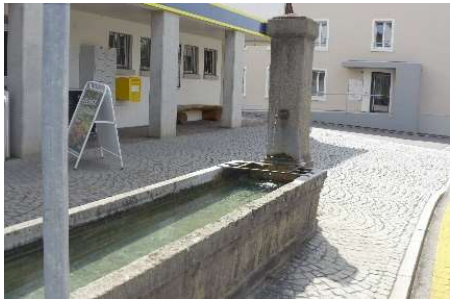
| Inven-<br>tar-Nr. | Bild | Objekt | Strasse / Nr. | Vers.<br>Nr. | Parz.<br>Nr. | Eigentümer-<br>schaft | komm.<br>Schutz | Bemerkungen |
|---|---|---|---|---|---|---|---|---|
| KUN916 | | Brunnen, um 1900 | (Bellikonerstrasse)<br><br>Koordinaten:<br><b>2667334 / 1249123</b> | -- | 48 | | -- | <p>➔ <b>Neuaufnahme ins Bauinventar</b></p> <p>➔ Umsetzung als kommunales Kulturobjekt empfohlen</p> |

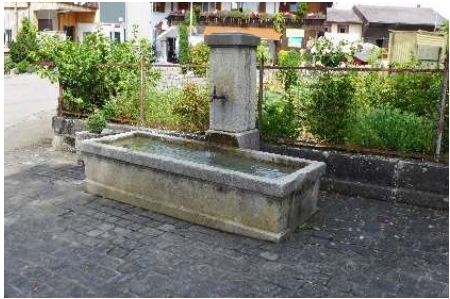
| Inven-<br>tar-Nr. | Bild | Objekt | Strasse / Nr. | Vers.<br>Nr. | Parz.<br>Nr. | Eigentümer-<br>schaft | komm.<br>Schutz | Bemerkungen |
|---|---|---|---|---|---|---|---|---|
| KUN917 | | Brunnen von 1948 | (Unterdorf)<br><br>Koordinaten:<br><b>2667294 / 1249048</b> | -- | 69 | | -- | <p>➔ <b>Neuaufnahme ins Bauinventar</b></p> <p>➔ Umsetzung als kommunales Kulturobjekt empfohlen</p> |

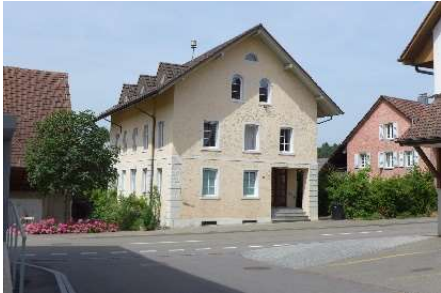
| KUN918 | | Altes Schul- und Gemeindehaus, nach 1866 | Hauptstrasse 32<br>Koordinaten:<br>2667321 / 1249105 | 35 | 50 | Martino Bammatter<br>Eichholzweg 8<br>6312 Steinhäusern | V | Das spätklassizistische Schul- und Gemeindehaus wurde 1930 umgebaut (Inneres nicht gesehen). Dem schlichten Bau kommt lokalgeschichtlicher Wert zu.<br><br>➔ <b>Neuaufnahme ins Bauinventar</b><br>➔ Umsetzung als kommunales Substanzschutzobjekt empfohlen (evtl. Beschränkung des Schutzbereichs auf das Äussere) |

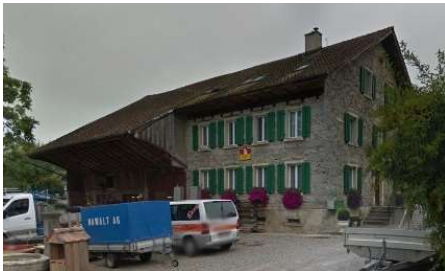
| KUN919 | | Bäuerlicher Vieltzweckbau von 1890 (gemäss überlieferter, aber heute nicht mehr lesbarer Inschrift). | Dorfstrasse 8<br>Koordinaten:<br>2666721/1248217 | 100 | 3089 | Walter Hartmann<br>Dorfstrasse 8<br>5444 Künten | | Das Haus gehört zu einer bemerkenswerten Gruppe von drei Häusern in Künten, deren Wohnteile aus Natursteinen auf Sicht belassen wurden. Das Haus weist aussen wie innen bauzeitliche Substanz auf.<br><br>➔ <b>Neuaufnahme ins Bauinventar</b><br>➔ Umsetzung als kommunales Substanzschutzobjekt empfohlen |

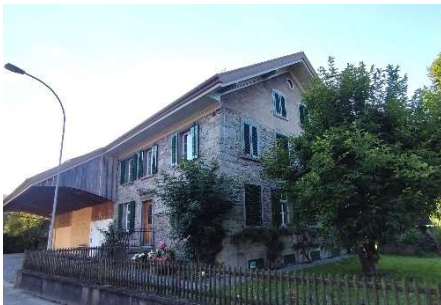
| KUN920 | | Bäuerlicher Vieltzweckbau, um 1900 | Dorfstrasse 11<br>Koordinaten:<br>2666765.39<br>1248207.90 | 12 | 3097 | Cornelia Brandes,<br>Thomas Weisskopf,<br>Hagenbuchrain 20, 8047 Zürich | | Das Haus gehört zu einer bemerkenswerten Gruppe von drei Häusern in Künten, deren Wohnteile aus Natursteinen auf Sicht belassen wurden. Es wurde kürzlich sorgfältig renoviert und im Innern umgebaut.<br><br>➔ <b>Neuaufnahme ins Bauinventar</b><br>➔ Umsetzung als kommunales Substanzschutzobjekt empfohlen |

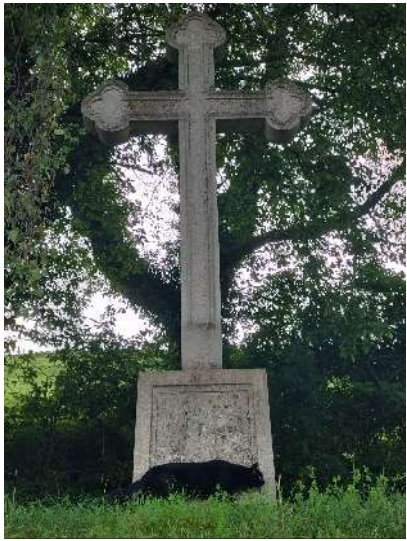
| KUN914G | | Wegkreuz, um 1940 | (Oberlandstrasse)<br>Koordinaten:<br>2667615 / 1249461 | -- | 225 | Einwohnerge-<br>meinde Kün-<br>ten | <p>➔ <b>Neuaufnahme ins Bauinven-<br/>tar</b></p> <p>➔ Umsetzung als kommunales<br/>Kulturobjekt empfohlen</p> |

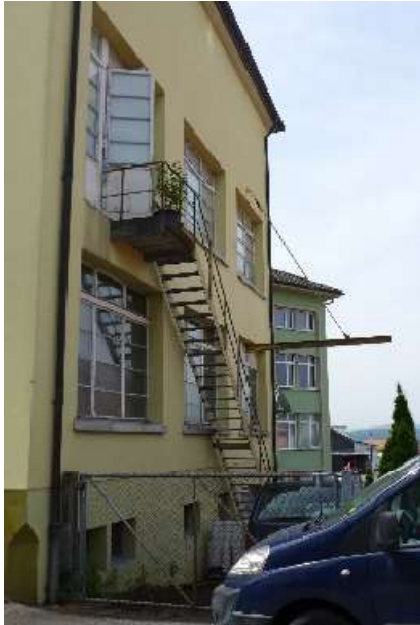
| KUN921 | | Fabrikgebäude<br>Birchmeier, 1876–<br>1962 | Fahrbachweg 6 /<br>Fabrikstrasse 3<br>Koordinaten:<br>2667495 / 1249041 | 67,<br>124,<br>154 | 21 | Roland Häch-<br>ler<br>Seestrasse<br>57c<br>8942 Oberrie-<br>den | <p>Das architektonisch hochwertige<br/>Bauten-Konglomerat hat sich über<br/>einen langen Zeitraum von rund<br/>120 Jahren entwickelt.</p> <p>Dem Ensemble kommt eine hohe<br/>lokal- und wirtschaftsgeschichtli-<br/>che Bedeutung zu.</p> <p>➔ <b>Neuaufnahme ins Bauinven-<br/>tar</b></p> <p>➔ Aufgrund der komplexen Be-<br/>bauungsstruktur des Areals mit<br/>verschiedenen Volumen und Zwi-<br/>schenräumen empfiehlt sich eine<br/>zonenrechtliche Schutzbestim-<br/>mung als Ensemble.</p> |

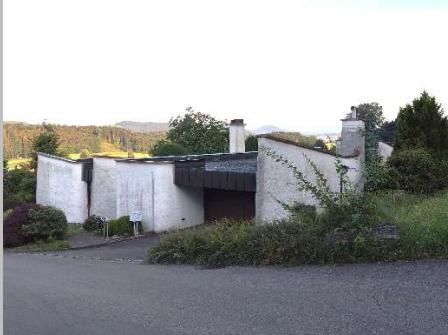
| Inventar-Nr. | Bild | Objekt | Strasse / Nr. | Vers. Nr. | Parz. Nr. | Eigentümerschaft | komm. Schutz | Bemerkungen |
|---|---|---|---|---|---|---|---|---|
| | | Einfamilienhaus von 1968 (Architekt: Harry Pirstinger, Geroldswil ZH). | Bodenacherstrasse 21 | 256 | 380 | Joseph Meier, Bodena-cherstrasse 21, 5444 Kün-ten | | <p>Das in die Topographie eingebettete Haus mit unregelmässigen Volumina und Zwischenräumen entspricht einem skulpturalen Architekturverständnis wie es für die 1960er- und 1970er-Jahre charakteristisch ist. Weitere Stilmerkmale des eingeschossigen Baus sind der raue Aussenputz und der stellenweise auf Sicht belassene Beton im Innern.</p> <p>Das Haus ist eine weitestgehende Kopie der Maison Cazenave von 1965, eines Bungalows bei Orthez im Südwesten Frankreichs, des Schweizer Architekten Hans Därmels (1931–2010) (Quellen: <a href="https://maisoncazenave.com/">https://maisoncazenave.com/</a> und <a href="https://meter-magazin.ch/ch/architektur/20128-eine-moderne-ikone">https://meter-magazin.ch/ch/architektur/20128-eine-moderne-ikone</a>). Da der Architekt des Bungalows in Kün-ten, Harry Pirstinger aus Geroldswil ZH, kaum bekannt ist und das Haus in Kün-ten zeitlich und formal klar nach seinem offenkundigen Vorbild entstanden ist, erscheint es aus architekturgeschichtlicher Sicht als wenig eigenständig, ja epigonisch.</p> <p>➡ Keine Neuaufnahme ins Bauinventar.</p> |

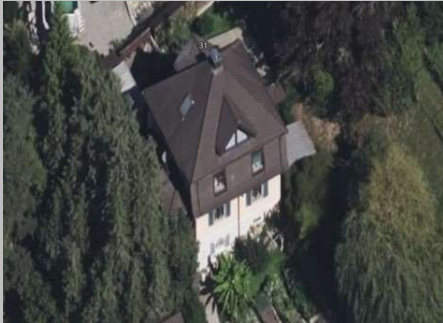
| | Wohnhaus | Hauptstrasse 31 | 137 | 42 | Simon Gehrig<br>Zäglistrasse<br>18<br>3202 Frauen-<br>kappeln<br>Fabian Gehrig<br>Schoren-<br>gasse 2<br>5734 Reinach | Das zeittypische Heimatstil-Wohnhaus aus den 1920er-Jahren hat als erstes Wohnhaus in diesem Ortsteil eine gewisse historische Bedeutung. Da seit der Bauzeit mehrere bauliche Massnahmen (1964, 1982 und später) das Haus aussen und vor allem innen stark verändert haben, ist der materielle Zeugenwert jedoch gering.<br><br>➡ Keine Neuaufnahme ins Bauinventar. |

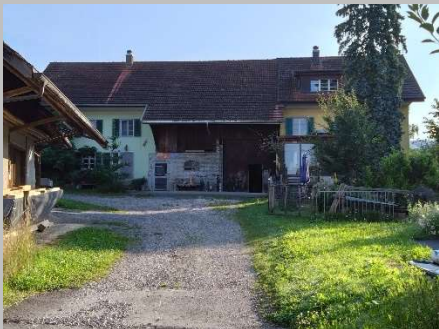
| | Bäuerlicher Vielzweckbau, 1. Hälfte 19. Jh. | Dorfstrasse 1 und 3<br><br>Koordinaten:<br><br>2666751 /<br>1248375 | 111 | 3070 | Walter Hess,<br>Schützenstrasse 6,<br>5624 Bünzen | Das Haus macht den Auftakt zum Dorfteil Sulz. Zusammen mit der Remise bildet es eine hofartige Situation, etwas erhöht von der Dorfstrasse, und prägt das Ortsbild an dieser Stelle.<br><br>Bei der näheren Bearbeitung hat sich gezeigt, dass der materieller Zeugenwert zu gering für ein Bauinventarobjekt ist.<br><br>➡ Keine Neuaufnahme ins Bauinventar. |

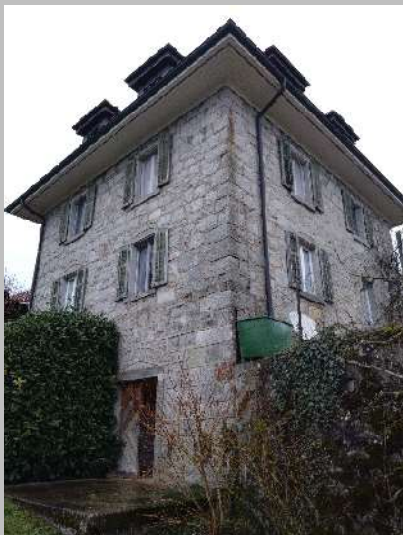
| | | Wohnhaus, um 1900 | Oberlandstrasse<br>25<br><br>2667627 /<br>1249586 | 125 | 222 | Maria Härdi<br>Hauptstrasse<br>36<br>7240 Küblis<br>Ralph Lande-<br>rer<br>Ober-<br>dorfstrasse<br>23A<br>8753 Mollis<br>Cedric Lande-<br>rer<br>Schönaumatt<br>1<br>6044 Udli-<br>genswil | <p>Das an landschaftsprägender Lage über dem Dorf thronende Haus gehört zu einer bemerkenswerten Gruppe von drei Häusern in Kün-ten, deren Wohnteile aus Natur-steinen auf Sicht belassen wurden. Das Innere ist bis auf den Keller und den Dachstuhl modernisiert.</p> <p>Bei der Bearbeitung hat sich ge-zeigt, dass der materielle Zeugen-wert trotz des auffälligen Äusseren zu gering ist für ein Bauinventarob-jekt.</p> <p>➡ Keine Neuaufnahme ins Bauin-ventar</p> |
